一般廃棄物処理施設に搬入された金属スクラップからの
高放射線量検出について（周知）

6月7日秋田市総合環境センター売却スクラップからの高放射線量検出について

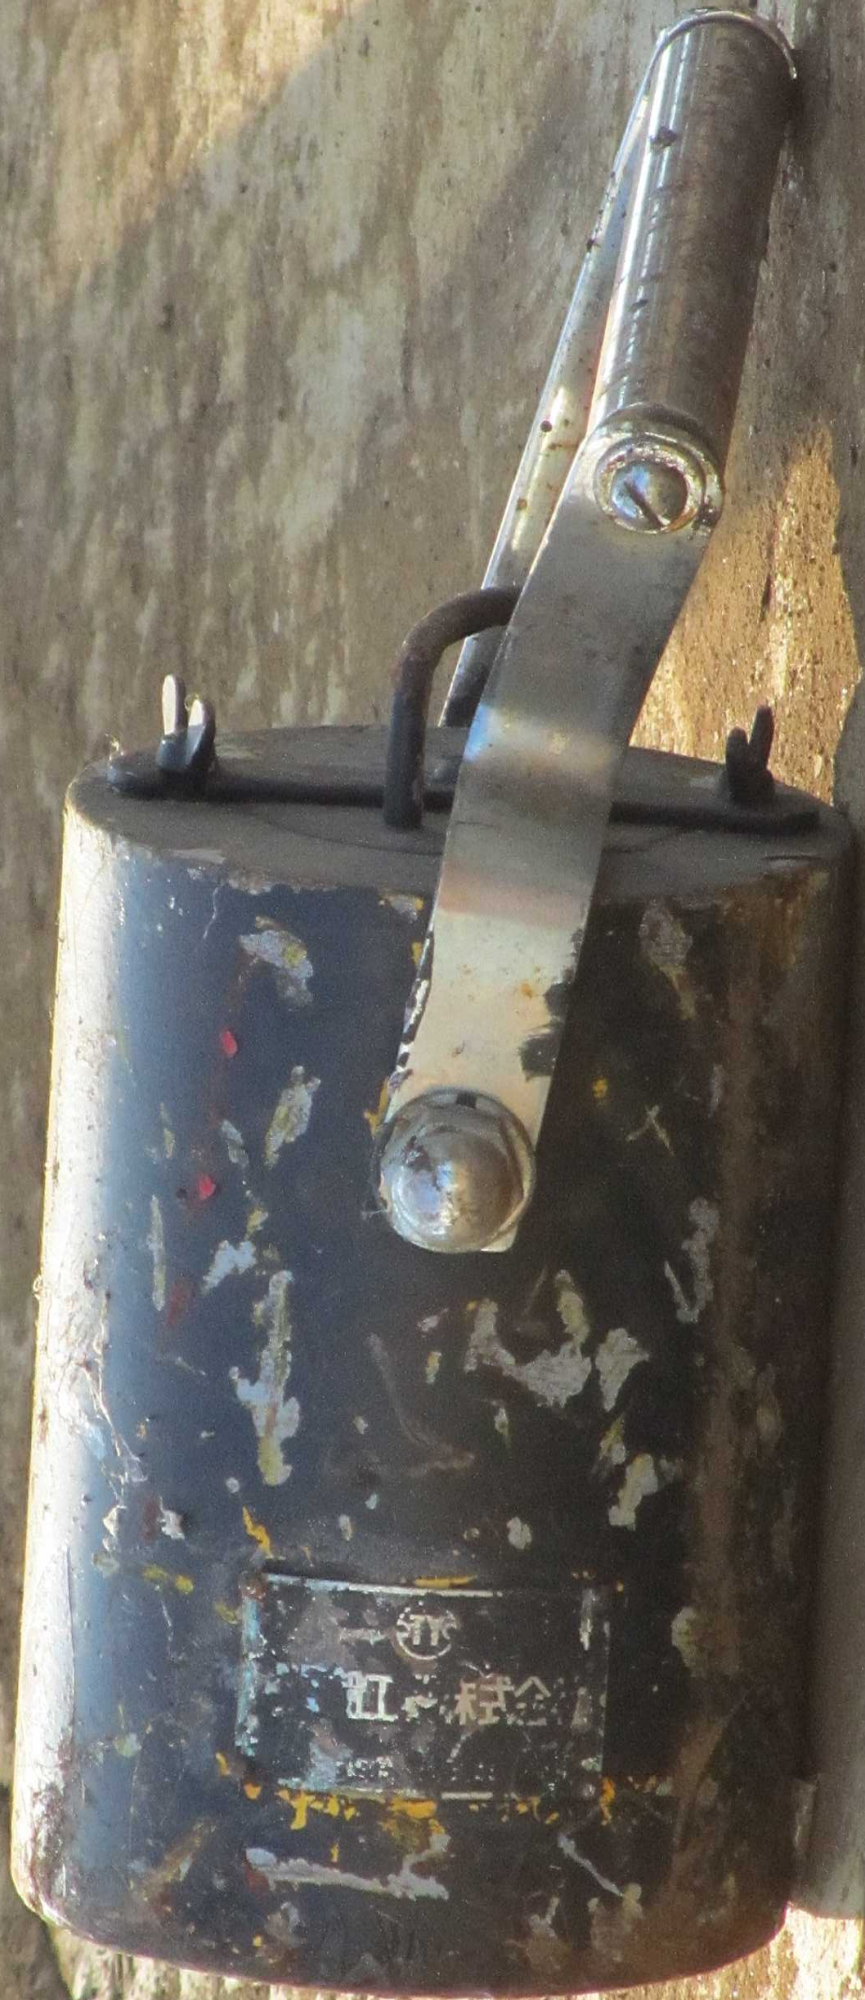
さらに、放射線源と考えられる鉛製容器（別紙2）からはラジウム 226、鉛 214 及びビスマス 214 が確認されており、放射性物質運搬時に使用する鉛製容器と考えられます。当該放射線源は、福島第一原子力発電所の事故由来ではなく、その搬入経路について、現在、秋田市等で調査中です。
